**VODNIK PO VRTOJBENSKIH VODNJAKIH**

**A GUIDE TO THE WATER WELLS OF VRTOJBA**

Vrtojba 2015

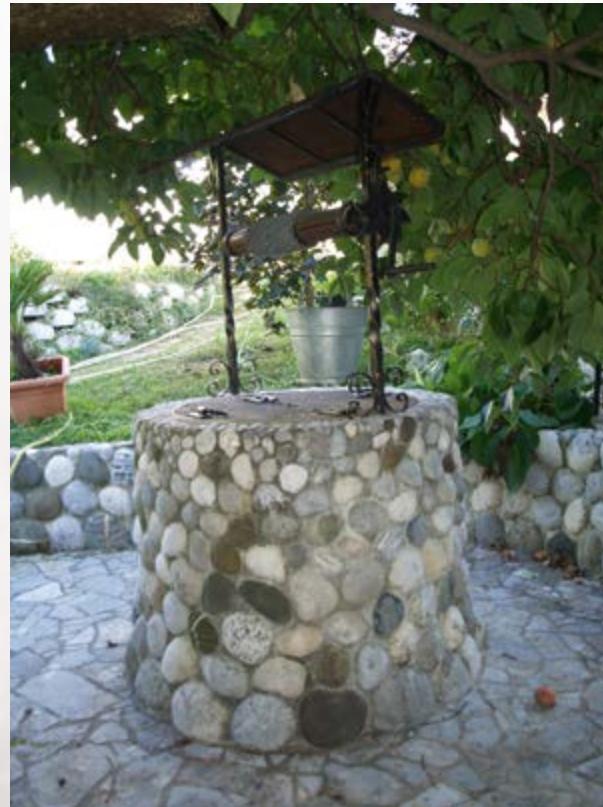
Globina vode je na dan meritve, 30. julija 2014, znašala 2 m, vendar naraste tudi do 6 m, nikoli je ne zmanjka in se obnovi v 24 urah. Njena temperatura znaša 13 °C.

Od vsega začetka se je voda zajemala s pomočjo lesene vitle širine 92 cm, na dveh železnih nosilcih. Danes je v vodnjaku tudi potopna črpalka.

Do napeljave vodovoda leta 1957 so vodo iz vodnjaka uporabljali tudi za pitje. V njem so poleti hladili pičajo. Danes služi za občasno zalivanje.

The well is situated in the garden to the left of the house. It was built during World War I, partly destroyed during the war (assessed damage: 60 crowns) and reconstructed after World War I as well as in 2005.

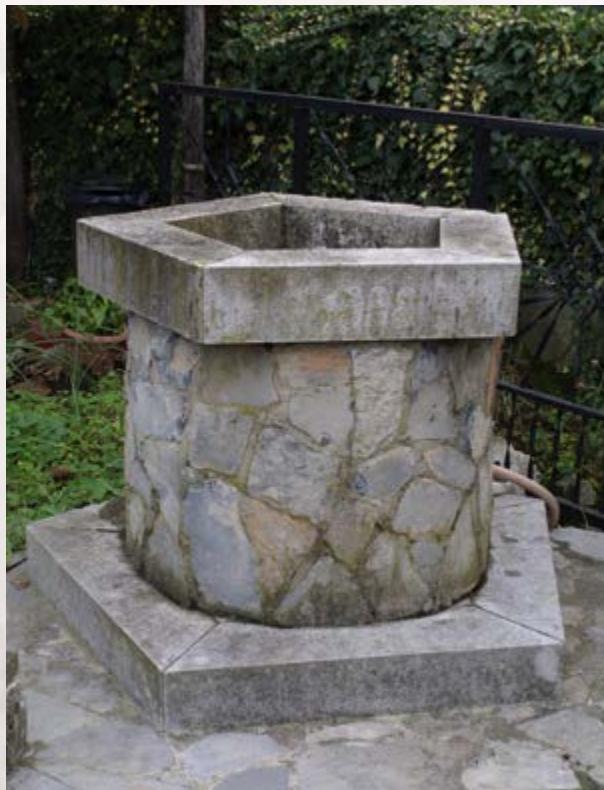
Obod vodnjaka je iz lomljencev, zvezanih s cementno malto. Visok je 90 cm in ima notranji premer 80 cm. Zgornji in spodnji venc sta peterokotnika

enake širine, sestavljena iz kamnov: zgornji je debel 30 cm, spodnji je višine 15 stopnice. Na zgornjem je vklesana letnica izdelave vodnjaka: 1996.

Jašek je iz salonitnih cevi premera 1 m, ki so vložene ena v drugo. Na vodnjaku ni nosilnega ogrodja za škripec ali vitel; pokrit je s kovinsko loputo.

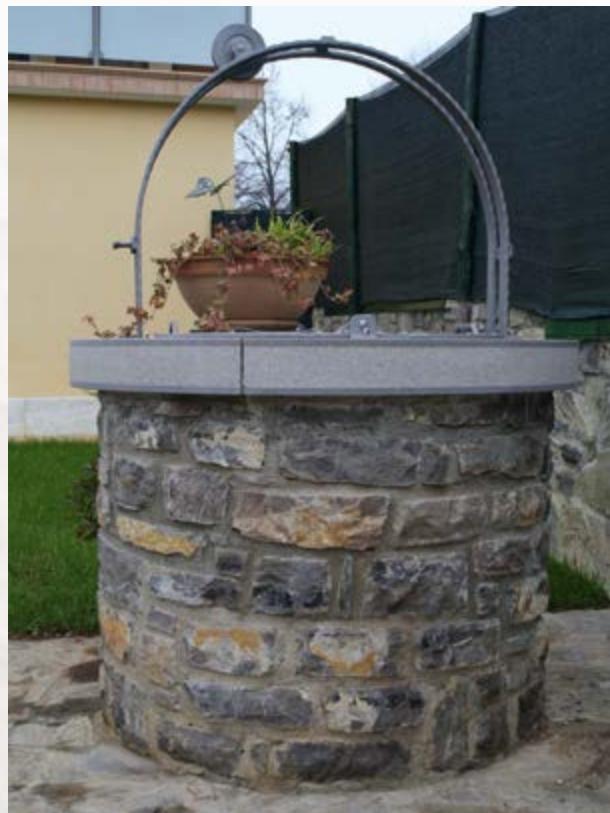
Globina vode je na dan meritve, 28. junija 2014, znašala 1,90 m. Napaja se iz talnice. V preteklosti ni vode nikoli zmanjkalo, čeprav je bila njena uporaba

omejena. Količina vode se po črpanju obnovi v 3–4 dneh. Ob deževju se v 17 vodnjak steka tudi deževnica. Temperatura vode znaša 13 °C.

Vodo so zajemali najprej na škripec, nato s škafom, pritrjenim na palico, danes ponovno na škripec. V preteklosti je služila za pitje ljudi in napajanje živine. V vodnjaku so poleti hladili tudi meso. Po napeljavi vodovoda leta 1970 voda služi samo za zalivanje vrta.

The well was cleaned up in 1950 and 1997. During the first cleaning, an American military pot a ladle and a home-forged three-part hook for drawing up buckets that fell off the chain or rope they hang on were found.

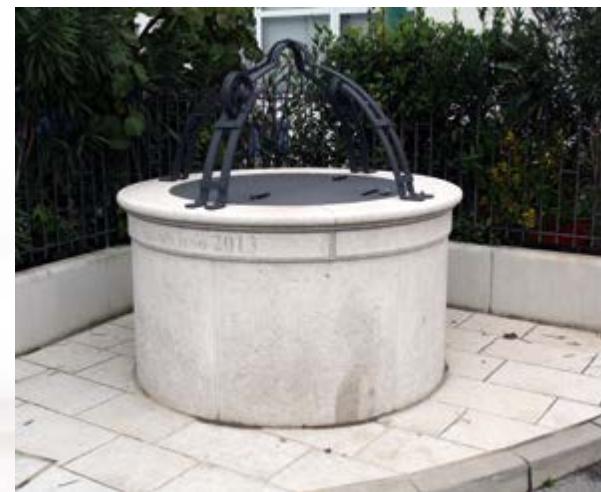
19 ji vodnjak, obnovila Občina Šempeter-Vrtojba v sklopu evropskega projekta LivingFountains (20.–28. maja 2013). Vrednost del je bila 11.109,91 EUR brez DDV. Izvajalec je bilo gradbeno podjetje Remont iz Ajdovščine.

napis: »obnovljeno 2013«. Postavljen je na kamniti ploščadi. Jašek je betonski. Vodnjak je globok 17,80 m in je pokrit z dvodelnim kovinskim pokrovom.

Globina vode je na dan meritve, 30. junija 2014, znašala 6,20 m, njena temperatura pa 13 °C.

**E**n The owner of the well is the Municipality. The well is situated on the corner of the crossroads of Opekarniška Street and the Road to Čuklje, in front of the house Cesta na Čuklje 17 A. The house is commonly known as At Peloz's in the settlement of Čuklje in Upper Vrtojba. It was built before World War I. During the war, it was badly damaged. From 26 to 30 October and on 2 November 1920 it was reconstructed. The reconstruction cost 1,197,146 Italian liras. As dirty and contaminated water from the surrounding ditches and manure pits in the neighbourhood was leaking into the well, Building Cooperative Gornja Vrtojba cleaned it up and reconstructed it in 1925. While the water distribution system to Čuklje was being built in the 1960, the original well rim with the frame and the pulleys was removed and covered with a concrete plate with a hole and a cover. A public tap was installed on top of it. The rim and the base were reconstructed again by the Municipality of Šempeter-Vrtojba within the framework of the LivingFountains Project. (20 – 28 May 2013). The value of work, carried out

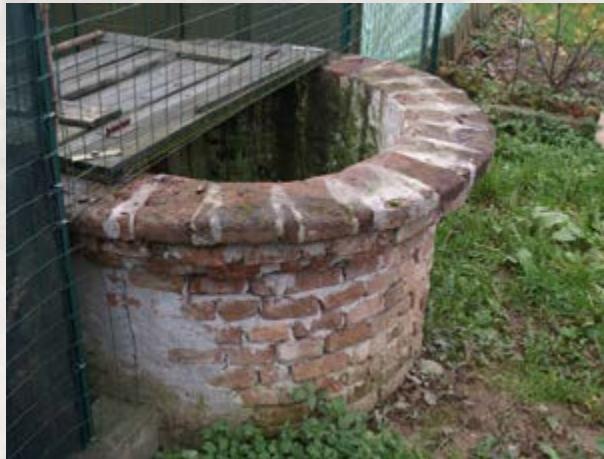
Obod in jašek sta v

celoti iz opeke in nista ometana. Obod je visok 55 cm, zunanjji premer znaša 1,60 m, notranji pa 1,08 m. Zgornji venec je prav tako iz opeke.

Globina vode je na dan meritve, 21. junija 2014, znašala 1,30 m, njena temperatura 11 °C. Voda je talnica, izvira v flišu, ima dobro žilo; je mrzla in čista. V času obilnejšega deževja je nekoliko povišana. Tudi v največji suši je ne zmanjka, vedno je je 1 m<sup>3</sup>; po črpjanju se zopet nateče v eni uri.

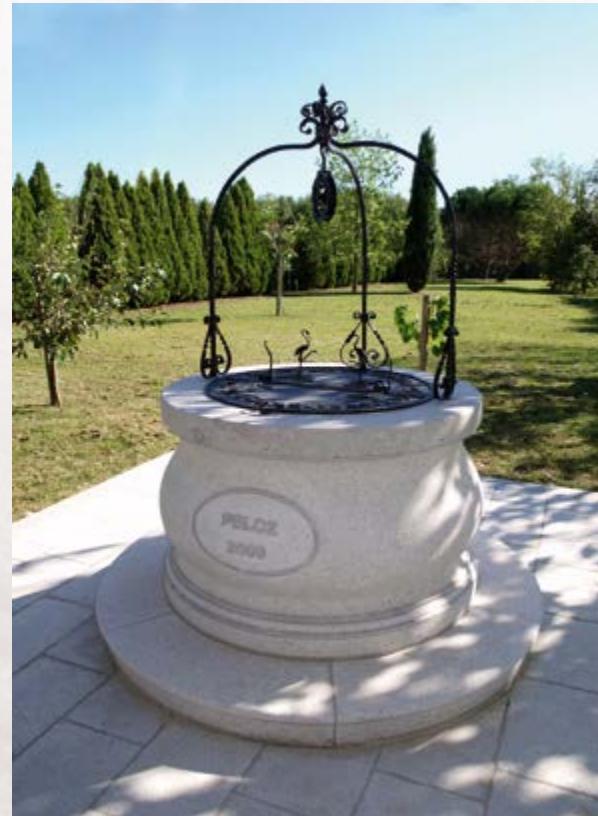
Obod je iz kraškega kamna, visok je 1,07 m, njegov premer znaša 98 cm. Jašek je betonski. Nad vodnjakom je tridelni lok iz kovanega železa s škripcem, nad njim okras iz

kovanega železa. Vodnjak je pokrit s kovinskим pokrovom, na katerem sta za 25 okras kovinska pelikana.

Globina vode je 8 m, njena temperatura pa 10 °C. Zajema se z vodno črpalko in se uporablja za zalivanje.

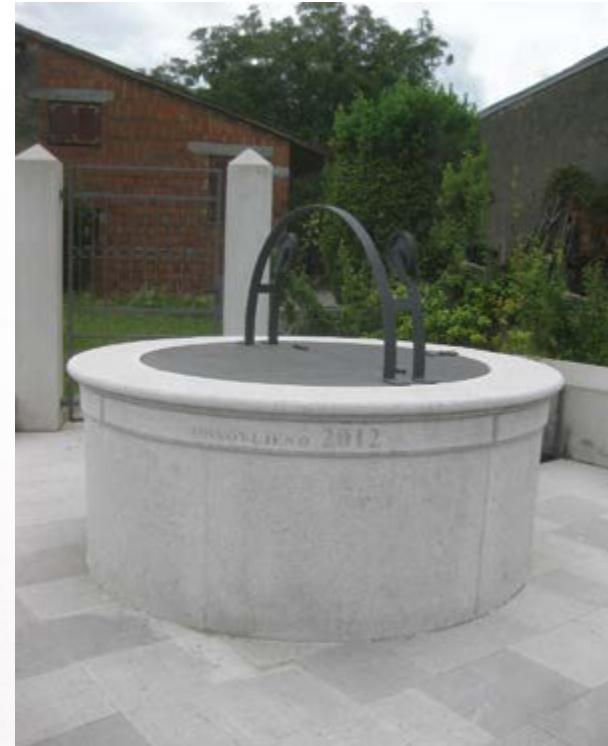
**26** Vrtojbi. Izdelan je bil leta 1896. Med prvo svetovno vojno je bil delno poškodovan. Po vojni so ga obnavljali 5., 6. in 8. novembra 1920. Obnovitvena dela so znašala 464,26 LIT. Obod vodnjaka so sredi 50-ih let 20. stol. odstranili in vrgli v jašek, verjetno zato, ker je vodnjak presahnil in ni več služil svojemu namenu. Nato so vodnjak pokrili z lesenimi plohi, okoli leta 1960 pa z betonsko ploščo. V okviru obnove vodnjakov LivingFountains ga je Občina Šempeter-Vrtojba obnovila v času od 2. oktobra do 27. novembra 2012. Izvajalec del je bilo gradbeno podjetje Remont iz Ajdovščine. Vrednost del je znašala 15.886,65 EUR brez DDV.

Prvotni obod je bil izdelan iz obdelanih kamnov, visok je bil okoli 90 cm. Sedanji je visok 88 cm, njegov zunanjji premer znaša 2,21 m, notranji pa 1,55 m. Na njem je napis: »obnovljen 2012«. Stoji na kamnitih ploščadih in je sestavljen iz šestih kosov industrijsko obdelanega kraškega kamna, ki so v notranjosti povezani z betonskim vezivom. Lepo izdelan jašek je iz lomljencev. Vodnjak je globok 19,50 m in je pokrit z dvodelno kovinsko loputo.

Po ustrem izročilu je vode v vodnjaku zmanjkalo sredi 50-ih let 20. stol. Na dan čiščenja vodnjaka, 18. novembra 2013, je bilo v njem 15 cm vode, na dan meritve, 30. junija 2014, pa je bil brez vode.

**En** The well is owned by the Municipality. The well is situated by the main road through Vrtojba in Ulica 9. septembra, next to house number 58, commonly known as At Tancar's, at the turning for the settlement of Čuklje in Upper Vrtojba. It was constructed in 1896. During World War I it was partly destroyed. After the war, it was reconstructed on 5, 6 and 8 November 1920. The cost of the work was 464.26 Italian liras. In the 1950s, the rim was pulled down and thrown into the shaft, the cause most probably being the fact that the well had dried out and had not served its purpose any more. The well was first covered with wooden boards, and later, around 1960, with a concrete plate. In the framework of the project LivingFountains, the Municipality of Šempeter-Vrtojba had it reconstructed from 2 October to 27 November 2012 by the contractor Remont from Ajdovščina. The value of the work was €15,886.65, VAT not included.

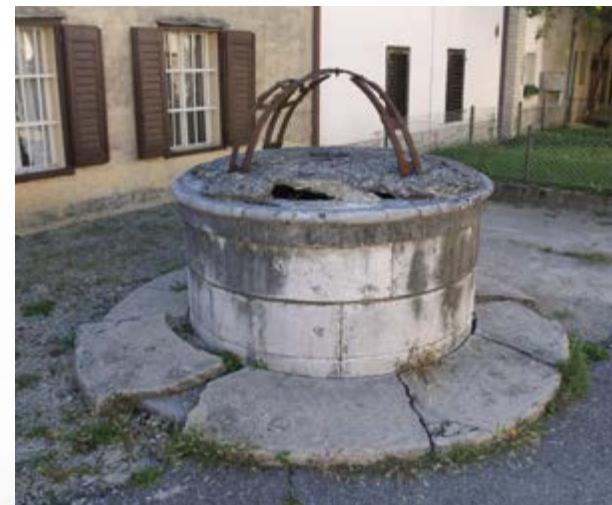
Vodnjak je postavljen v zaselku Get, med hišami Ulica 9. septembra 89,

91 in 93. Izdelan je 29 bil leta 1896; letnica je vklesana v kamnu oboda. Med prvo svetovno vojno je bil poškodovan, po vojni so ga popravili in zadnjič izčistili. Globok je 14,30 m.

Obod je iz 18 večjih klesanih kamnov, visok je 90 cm, njegov zunanji premer znaša 1,78 m, notranji pa 1,22 m. Zgornji venec

The well is situated in the settlement of Get in the middle of houses 89, 91 and 93 in Ulica 9. septembra. It was built in 1896 as proved by the year carved in the rim. It was damaged in World War I. After the war, it was reconstructed and cleaned out for the last time. Its depth is 14.30 m.

The rim is made of 18 relatively big carved stones. It is 90 cm high. Its outer diameter is 1.78 m, while the inner one is 1.22 m. In its upper ring you can see five small grooves caused by the rubbing of the rope. The lower ring is made of a few centimetre-high semi-circle stones. The beautifully built shaft is made of quarried stone. For safety reasons, the well is covered with a concrete plate that was set on the well after the water distribution system had been built in this part of Vrtojba.

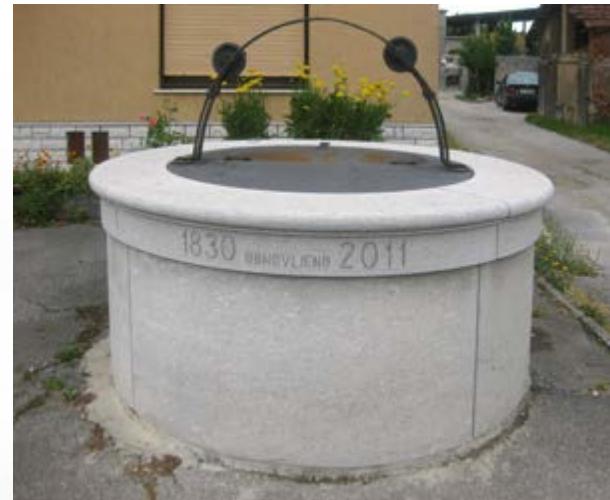
Vodnjak se nahaja ob glavnih cesti skozi Vrtojbo, na Ulici 9. septembra, pri hiši št. 90, hišno ime pri Krpanu, Gornja Vrtojba, in je globok 26 m. Izdelan je bil leta 1830 in spada med najstarejše vodnjake v Vrtojbi. Med prvo svetovno vojno je bil poškodovan. Po vojni so ga obnavljali in čistili od 3. do 5. novembra 1920. Obnovitvena dela so znašala 382,90 LIT. Z leti je kamen oboda začel

razpadati, zato ga je po 31 naročilu Občine Šempeter-Vrtojba leta 2011 obnovilo Kamnoseštvo Vojko Mužina, Batuje. Pri tem so odstranili dotedanji počeni kamen in ga nadomestili z novim.

Sedanji obod je iz štirih kosov obdelanega kraškega kamna, visok je 93 cm, njegov zunanjji premer znaša 2,88 m, notranji pa

This 26-m-deep well is situated by the main road through Vrtojba, Ulica 9. septembra 90, Upper Vrtojba. The house is commonly known as At Krpan's. Built in 1830, it is one of the oldest wells in Vrtojba. During World War I, it was damaged. From 3 to 5 November 1920, it was reconstructed and cleaned up. The reconstruction cost 382.90 Italian liras. As the stone started to decompose, the Municipality of Šempeter-Vrtojba had it reconstructed by Stonemasonry Vojko Mužina, Batuje. The broken stones were removed and replaced with new ones.

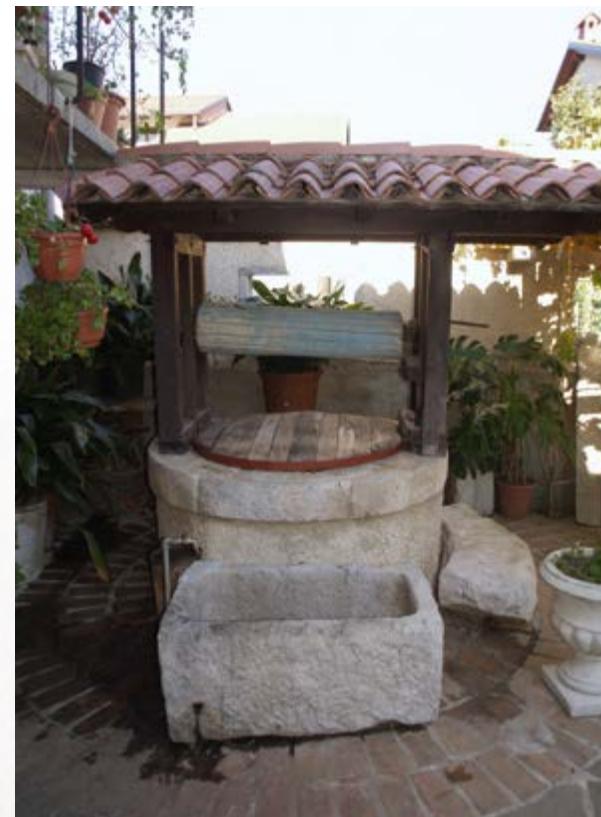
Obod je iz kamnov, ometan z betonsko malto, visok je 87 cm, njegov zunanjji premer znaša 1,70 m, notranji pa 1,20 m. Zgornji venec je kamnit. Jašek je iz opeke. Pred vodnjakom je lepo, iz kamna izklesano korito za napajanje živine v izmeri 108 x 59 x 47 cm, debeline 10 cm. Ob njem je od vsega začetka velik kamen.

Prvotno je bil vodnjak odprt in brez strešice. Po prvi svetovni vojni so nad njim naredili strešico iz valovite pločevine na leseni nosilcih. Po letu 1990 so valovito pločevino zamenjali s strešniki.

Globina vode v vodnjaku je 50 cm, njena temperatura pa znaša 13 °C. Ko je v 60-ih letih 20. stol. cestno podjetje Gorica začelo z izkopom gramozza v Dolnji Vrtojbi, je vodnjak izgubil veliko vode.

It is situated to the right of the gate, by the wall. The year carved in the rim stone proves it was built in 1901. During World War I, two metres of the rim made of stone and mortar were destroyed and construction debris was thrown into the shaft. Estimated damages: 96.80 crowns. After the war, the well was reconstructed and cleaned up. It is now 22 m deep.

At the beginning, the well was open and without a cap. After World War I, a wave-tin cap on a wooden frame was added. After 1990, the tin sheets were replaced by tiles.

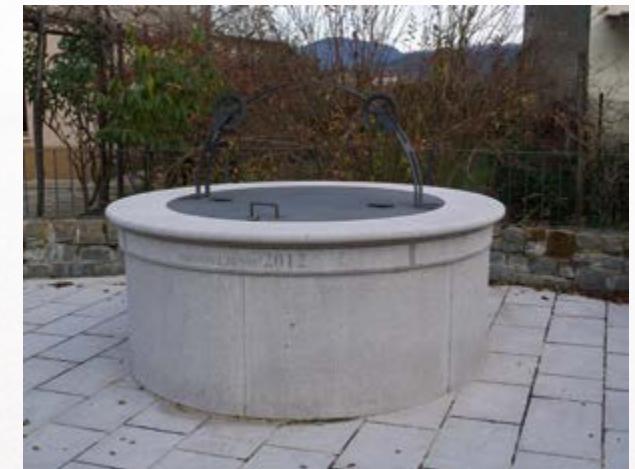
Vodnjak se nahaja na Krožni cesti, pred hišo št. 18 desno, hišno ime pri Turelu, v naselju Klanec v Dolnji Vrtojbi. Izdelan je bil leta 1911. Med prvo svetovno vojno je bil poškodovan. Po vojni so ga popravili in izčistili, a ni dajal vode. Takšno stanje je bilo še leta 1921. Ob izbruhu živinske bolezni slinavke in parkljevke novembra leta 1951 v Klancu so dostop do vodnjaka zaprli z bodečo žico in ga niso več uporabljali. Iz varnostnih razlogov so ga leta 1975 pokrili z betonsko ploščo.

V okviru evropskega projekta LivingFountains je Občina Šempeter-Vrtojba 4. februarja 2013 začela dela za obnovo vodnjaka. Dne 7. februarja 2013 so obod starega vodnjaka podrli. Obnovitvena dela so bila zaključena 28. marca 2013. Na kamnitni ploščadi pred novim obodom je zapisana letnica starega: 1911. Na njem je pod zgornjim vencem napis: »obnovljeno 2012« (dejansko je bil obnovljen leta 2013). Izvajalec obnovitvenih del je bilo gradbeno podjetje Remont iz Ajdovščine. Vrednost del je bila 17.194,08 EUR brez DDV.

Prvotni obod je bil betonski, visok 96 cm, z notranjim premerom 1,40 m. Sedanji je sestavljen iz šestih kosov industrijsko obdelanega kraškega kamna, ki so v notranjosti povezani z betonskim vezivom, in je visok 89 cm; njegov zunanjji premer znaša 2,45 m, notranji pa 1,71 m. Postavljen je na kamnito ploščad v izmeri 5 x 5,40 m, ki jo obdaja nizek zid.

It is situated in Krožna cesta, settlement Klanec in Lower Vrtojba, in front of the house number 18. The house is commonly known as At Turel's. It was built in 1911. During World War I, it was damaged. After the war, it was reconstructed and cleaned up, but it did not have any water until 1921. In 1951, when foot-and-mouth disease broke out in Klanec, the well was circled with barbed wire and wasn't allowed to be used anymore. For safety reasons, it was covered with a concrete plate in 1975.

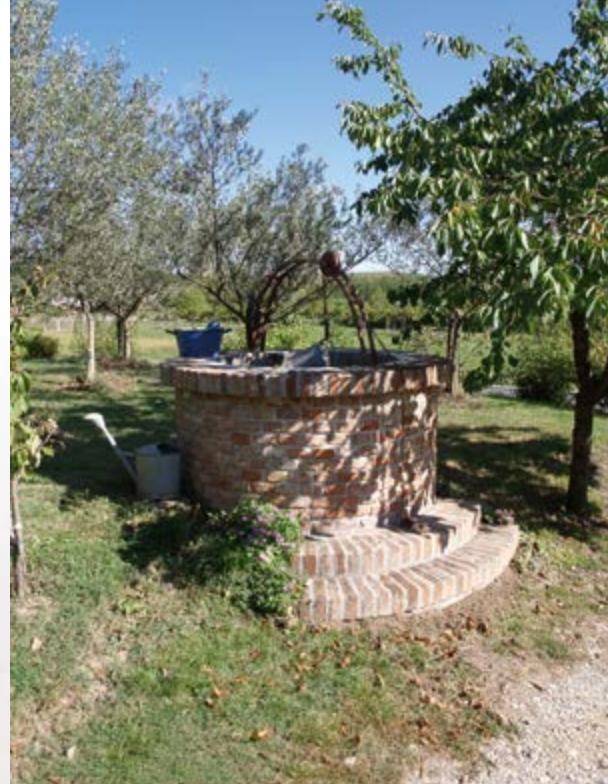
**En** The owner of the well is Nadja Cotič, Ulica Zapučke 22, settlement Zapučke in Lower Vrtojba. The house is commonly called 'At Gerbovs', after its previous owners.

The well is situated in the garden in front of the old house. It was constructed before World War I and is 6.45 m deep. It was damaged during the war. The cost of the post-war reconstruction and cleaning was 167.20 crowns. The last reconstruction occurred in 2003.

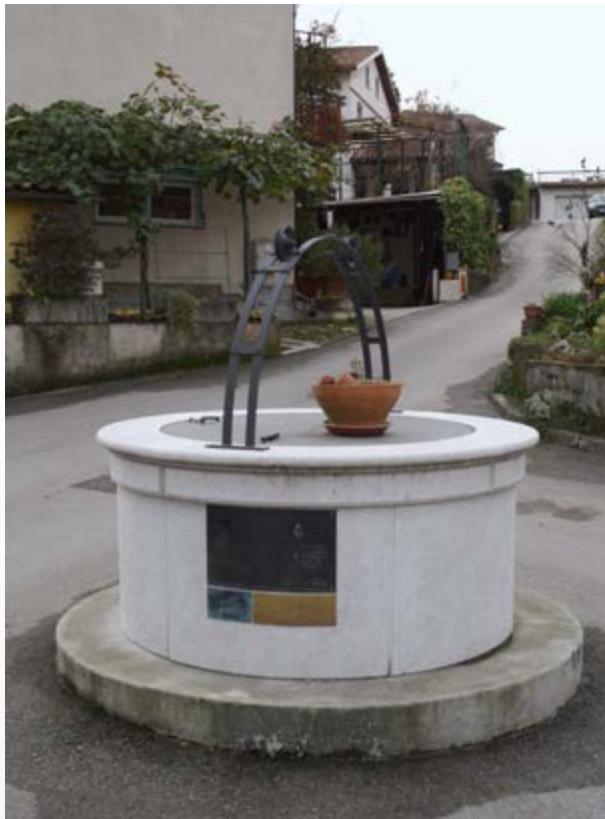
Prvotni obod iz opeke, katerega mere niso znane, je Zidarstvo Marc obnavljalo leta 1997 in ga nadomestilo z drugim iz opeke, ki je bil visok 1,02 m, z zunanjim premerom okoli 2,04 m in notranjim 1,44 m. Zgornji venec je bil iz belega pobarvanega cementa. Spodnji venec je bil prav tako iz belega pobarvanega cementa, širine okoli 50 cm in debeline od 10–15 cm. Obnova je bila končana leta 2000/01. V spomin na to obnovo sta postavljeni dve kovinski plošči z napisimi. V okviru evropskega projekta LivingFountains je Občina Šempeter-Vrtojba leta 2013 ta drugi opečnati obod dala podreti in postavila novega – tretjega, iz šestih kosov industrijsko obdelanega kraškega kamna, ki je visok 84 cm, njegov zunanjji premer znaša 2,28 m, notranji pa 1,48 m. Višina spodnjega venca v obliki stopničke znaša 5–15 cm. Obnova je potekala od 9.–20. maja 2013; izvajalo jo je gradbeno podjetje Remont iz Ajdovščine. Vrednost del je znašala 9.127,05 EUR brez DDV. V spomin na to obnovo je postavljena kovinska plošča z napisom: »2013 – obnovljen v kamniti izvedbi!«.

Vodnjak je globok 9 m in je pokrit z dvodelnim kovinskим pokrovom. Na njem je bil in je nameščen železni nosilec z dvojnim profilom, na katerem

**E**n The well is owned by the Municipality.

During the last cleaning in 2000/2001, 4 m<sup>3</sup> of debris was pulled out of the well. The analysis shows the water is contaminated as sewage leaks into the well. The water is only suitable for irrigating and as water storage in case of a fire.

Il puteale originale di misure sconosciute, realizzato in mattoni, fu ristrutturato nel 1997 dall'impresa edile "Zidarstvo Marc". Il nuovo fusto, sempre realizzato in mattoni, era alto 1,02 m, con un diametro esterno di circa 2,04 m e quello interno di 1,44 m. La corona superiore fu realizzata in cemento imbiancato. Il gradino, sempre di cemento imbiancato, aveva una larghezza di circa 50 cm e lo spessore di 10-15 cm. La ristrutturazione terminò nel 2000/01. Due targhe metalliche ricordano la ristrutturazione del pozzo. Nell'ambito del progetto LivingFountains, il Comune di Šempeter-Vrtojba fece demolire il secondo puteale per poi fare ristrutturare un terzo, fatto di sei pietre carsiche lavorate industrialmente, nel 2013. Il puteale è alto 84 cm con un diametro esterno di 2,28 cm e quello interno di 1,48 cm. L'altezza della base in forma di un gradino è di 5-15 cm. L'ultima ristrutturazione ebbe luogo dal 9 al 20 maggio del 2013. I lavori furono assegnati all'impresa edile Remont di Ajdovščina. I costi della ristrutturazione ammontarono ai € 9.127,05, IVA esclusa. In ricordo a quest'ultima ristrutturazione, una targa metallica con l'iscrizione "2013 – ristrutturato in forma di pietra" fu affissa sul pozzo.

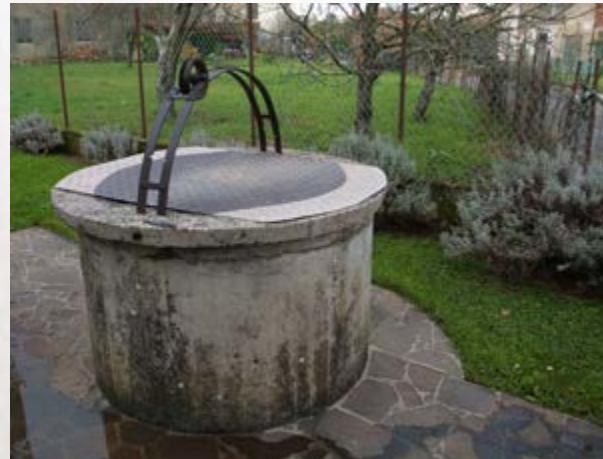
**E**n The owner of the well is Vera Humar, Ulica Zapučke 34, settlement Zapučke in Lower Vrtojba. The house is commonly called The Zlatkini.

The well is situated to the right of the gate. It was constructed by the owner Anton Koglot, helped by some assistants after the return of refugees at the end of World War I in the first half of the 1920s. It is 5.40 m deep.

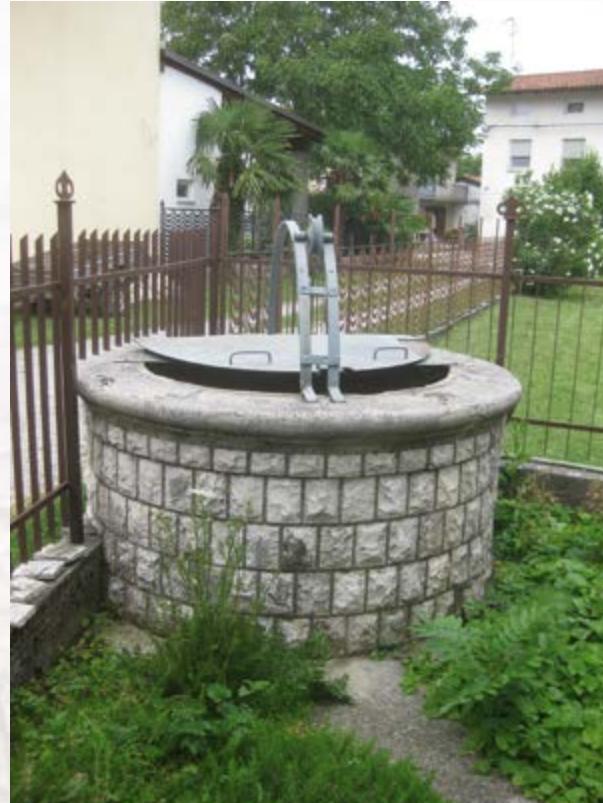
Za zajemanje vode je na vodnjaku nameščen železni nosilec z dvojnim profilom in na njem je pritrjen škripec. Danes je v vodnjaku nameščena vodna črpalka.

45  
Vodo, ki je bila zelo dobra, so domačini in sosedje zajemali za pitje do prihoda vodovoda v 50-ih letih 20. stol., za napajanje živine pa še nekaj dlje. Pred uvedbo hladilnikov so v vodnjaku poleti tudi hladili meso. Sedaj se voda uporablja za zalivanje vrta. Dolga leta je vodo merila agencija ARSO.

The well is situated in front of the house, in the left lower corner of the courtyard, next to the garden. It was constructed in 1912. It is said to have been dug up by the neighbours. During World War I, it was slightly damaged and contaminated. Estimated damage: 47.20 crowns. It was reconstructed after the war. It is 19 m deep. For safety reasons, it has been covered with a double-sided metal cover since the 1960s.

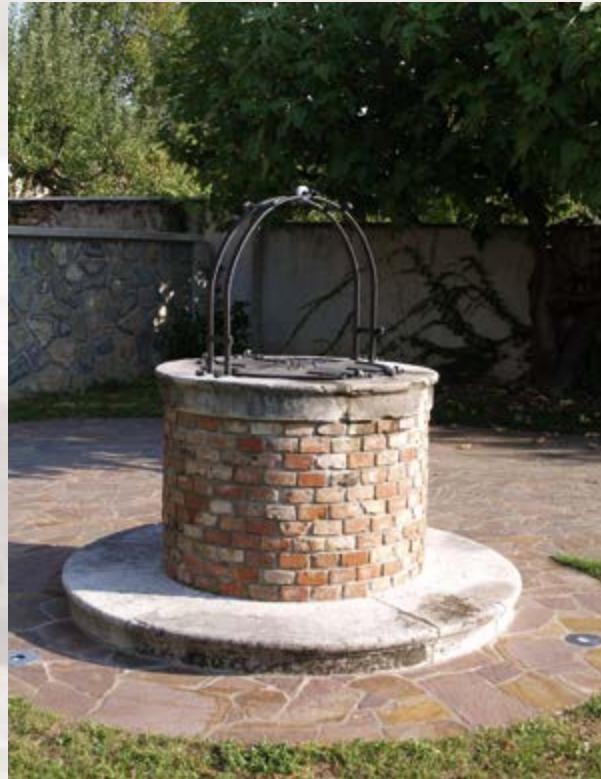
Vodnjak se nahaja na dvorišču za staro hišo, levo ob dohodni poti do hiše. Izdelan je bil pred prvo svetovno vojno in spada med najstarejše vrtojbenske vodnjake. Med vojno je bil nekoliko poškodovan. Ocena škode: 48,90 krone. Obnovljen in očiščen je bil po vojni in leta 2007. Globok je 18 m. Pokrit je z dvo-

delnim kovinskim pokrovom.

The well is situated in the backyard of the old house, on the left side of the driveway. It was constructed before World War I, which places it among the oldest wells of Vrtojba. It was slightly damaged during the war. Estimated damages: 48.90 crowns. The well was reconstructed and cleaned up after the war and in 2007. It is 18 m deep and covered with a double-sided cover.

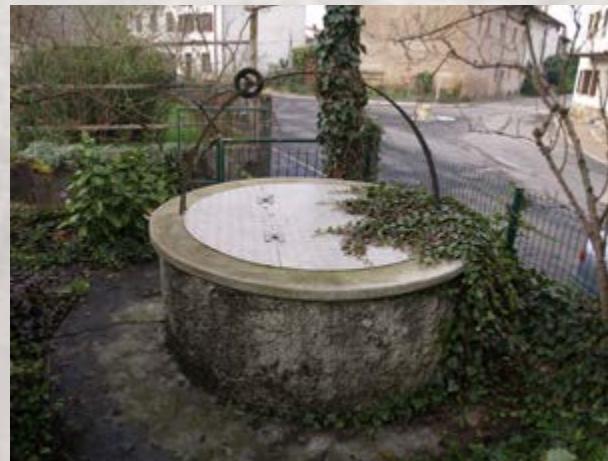
Vodnjak se nahaja ob cesti skozi Vrtojbo, na vrtu pred hišo, levo ob vhodnih vratih in dohodu k hiši. Izdelan je bil pred prvo svetovno vojno. Med vojno je bil poškodovan obod,

vodnjak pa onesnažen z odpadnim materialom. Ocena škode: 242,70 krone. 49 Obnovili in očistili so ga leta 1923–1924. Globok je 22 m. Pokrit je z dvodelnim rebrastim duraluminijevim pokrovom.

The well is situated by the road through Vrtojba, in the garden in front of the house, to the left of the front door and the driveway. It was constructed before World War I. During the war, the rim was damaged and the well was contaminated by debris. Estimated damages: 242.70 crowns. It was reconstructed and cleaned up in 1923–1924. It is 22 m deep. It is covered with a double-sided ribbed duraluminium cover.

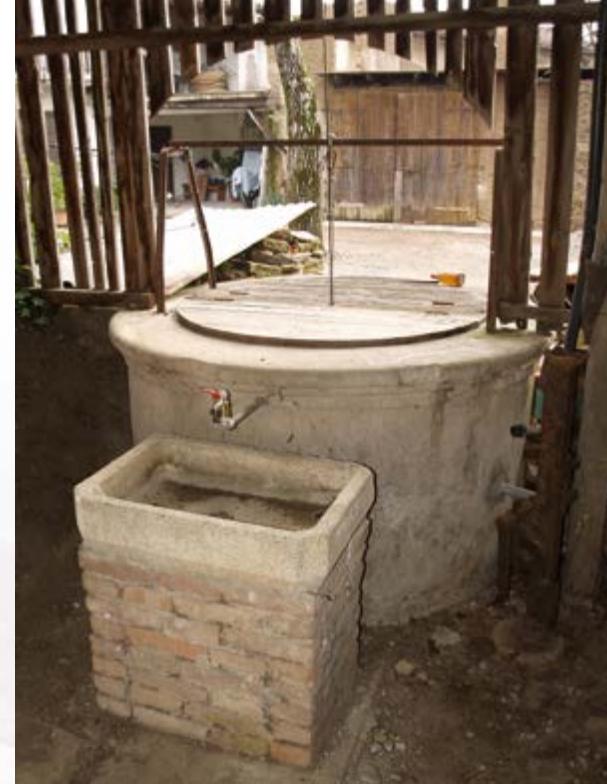
Vodnjak se nahaja pod leseno lopo na dvorišču pred hišo desno, ob zidu s sosedom, levo od nekdanjih svinjakov. Izdelan je bil pred prvo svetovno vojno. Med vojno je bil poškodovan in onesnažen. Ocena škode: 252,50 krone. Po vojni je bil obnovljen. Globok je 24,70 m.

Obod je iz opeke, visok 1 m, njegov zunanjji premer znaša 1,80 m, notranji pa 1,10 m. Prvotni zgornji venc je bil kamnit, sedanji je betonski. Zelo lepo izdelan jašek je iz lomljencev, ki so jih kopali pod Sv. Margom ali v Stari Gori. Pred vodnjakom je na strani lastnika korito kasnejšega datuma iz umetnega kamna in na podstavku iz opeke v izmeri 74 x 50 x 13 cm. Na strani družine Gorčič je veče betonsko korito v izmeri okoli 120 x 80 x 60 cm.

The well is situated in the courtyard under a shad to the right of the house, by the neighbour's wall, to the left of the former pigsty. It was constructed before World War I. During the war it was damaged and contaminated. Estimated damages: 252.50 crowns. After the war it was reconstructed and is now

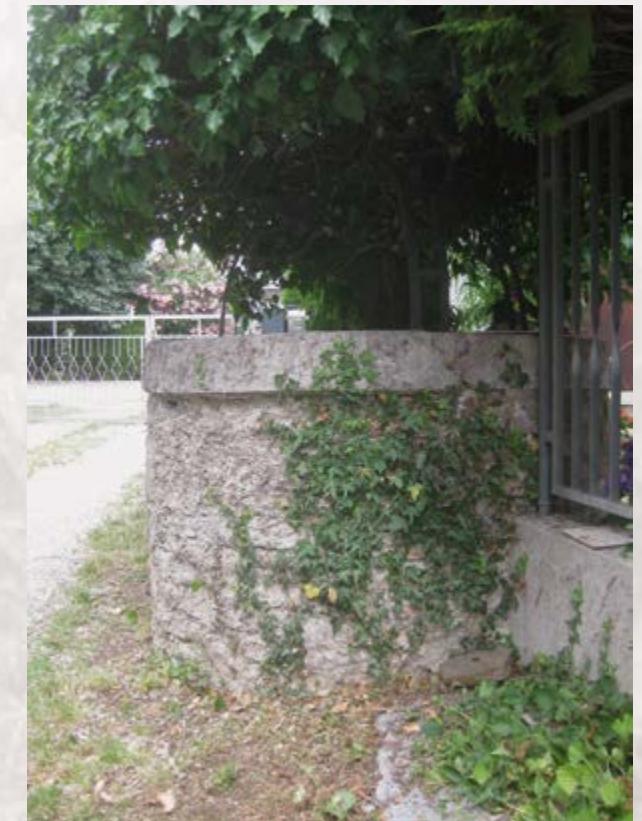
Vodnjak se nahaja pred hišo, levo od vhoda na dvorišče. Kopala sta ga brata in soseda Rafael in Avguštin Frletič pred letom 1890. Po izročilu sta ob prihodu do vode zavriskala. Med prvo svetovno vojno je bil obod vodnjaka delno poškodovan. Ocena škode: 131,82 LIT. Po vojni je bil obnovljen, popravljen pa tudi v 70-ih letih 20. stol., ko je sosed zadel vanj s kamionom in ga poš-

54 koval. Globok je 19,40 m, ima dober izvir in spada med najlepše vrtojenske vodnjake.

The well is situated in front of the house, to the left of the gate. It was dug out by two brothers and neighbours Rafael and Avguštin Frletič before the year 1890. They are said to have squealed with excitement when they reached the water in the ground. During the war, the rim was partly damaged. Estimated damages: 131.82 Italian liras. It was first reconstructed after the war. But in the 1970s, it was damaged again, when a neighbour crashed into it with his lorry. So they had to repair it again. It is 19.40 m deep. Its water source is good and reliable. Besides, it is one of the most beautiful wells of Vrtojba.

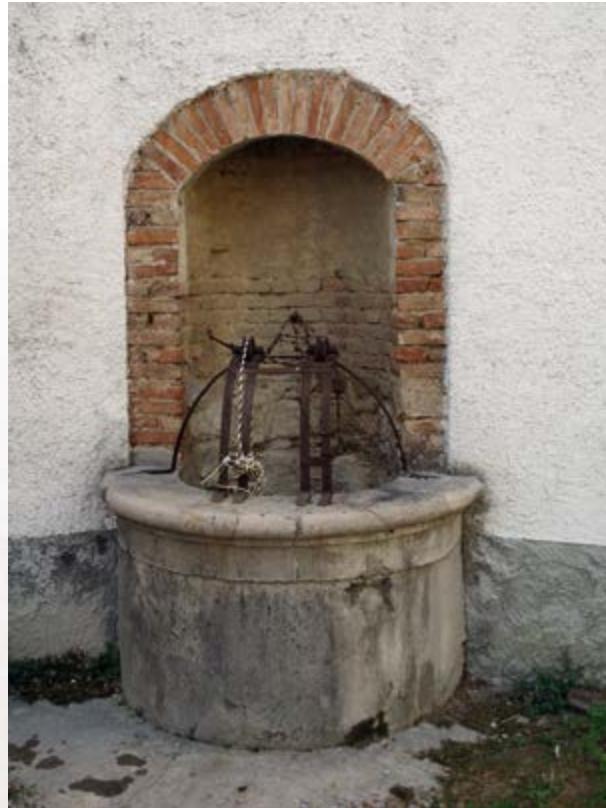
**E**n The owner of the well is Alojz Gorkič, Griči 2, Lower Vrtojba. The 57 house is commonly known as the Lukčevi – Lojze. The well is situated under the outer wall of the house Griči 2 (Gorkič) and by the driveway to the house Griči 4 (Kovic) situated lower downwards. It was constructed before World War I. As the inflow of the water was not strong enough, the well was deepened after the war. It is 22 m deep and covered with a metal cover.

The construction itself, as well as the use, is unique in Vrtojba. The well is built into the foundation of the Gorkič family house, Griči 2 that used to draw water from the top where there is a hole, allowing to lower the rope. The Kovic family, Griči 4 and other neighbours on the other hand, used it from the side. The water has not been drawn from the top for a long time now. The well is situated in a semicircular niche built into the foundation of the house. From the bottom up to the level of the well, it measures 1.47 m high x 94 cm wide x 55 cm deep. The rim and the shaft are both made of quarried stone. The upper part of the rim (at the Gorkič's) is semicircular, leaned against the wall of the house and approximately 50 cm high. The lower part of the rim has got a "hole" to allow access to the well, situated five metres lower. The upper ring is made of two stones bound together with iron. It is 40 cm thick and does not stand out of the well. It is covered with a metal cover. The lower part of the rim situated inside the foundation of the house is 92 cm in height. The outer and inner diameters are 1.73 m and 1.05 m respectively. The upper ring is made of concrete.
